CARACTERISTIQUES

APPUI EN CAOUTCHOUC NATUREL: $\pm 40^\circ$ Shore
EPAISSEUR HORS CHARGE: 66 mm
DEFLEXION SOUS CHARGE: ± 6 mm
FREQUENCE NATURELLE DYNAMIQUE
DE LA DALLE FLOTTANTE: < 10 Hz

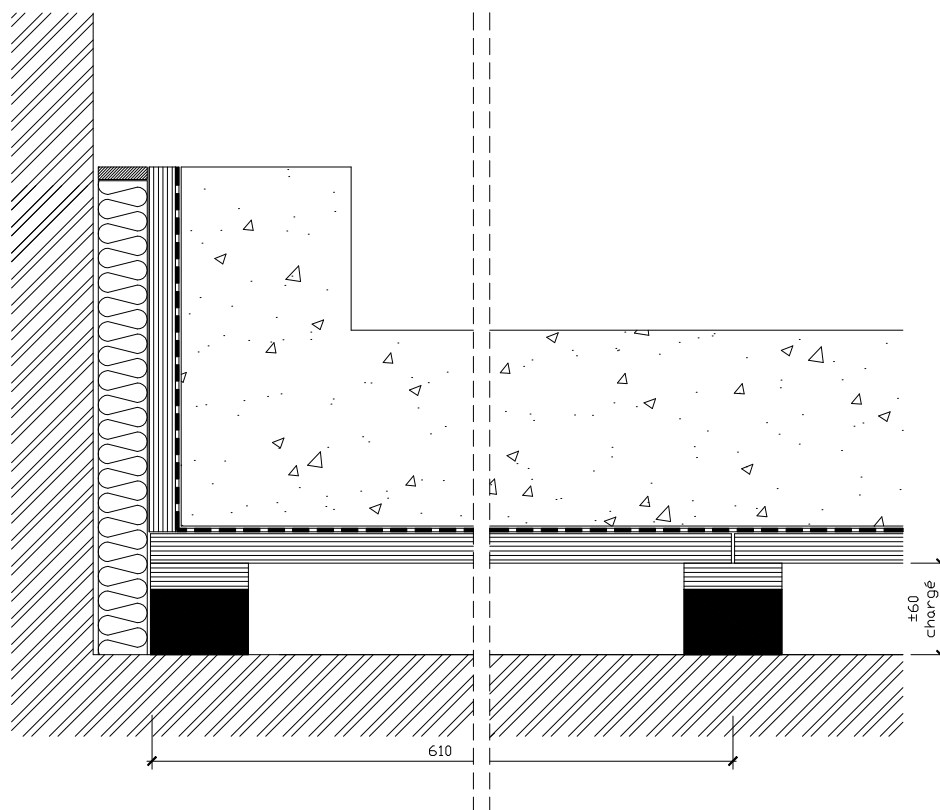
STEUNEN UIT NATUURRUBBER: $\pm 40^\circ$ Shore
DIKTE ONBELAST: 66 mm
DOORBUIGING BELAST: ± 6 mm
DYNAMISCHE EIGEN FREQUENTIE
VAN DE VLOTTENDE VLOER: < 10 Hz

ESSAI DE FATIGUE (UCL/LGC N°95/1499-2000)
1 000 000 CYCLES à 5 Hz

DEFLEXION MOYENNE: 10mm (20% de l'épaisseur initiale)
DEPLACEMENT: 0,5mm
AUGMENTATION DE LA TEMPERATURE DURANT L'ESSAI: 1°C max
VARIATION DE LA RIGIDITE DYNAMIQUE APRES L'ESSAI: 0,7%
FLUAGE: 6% DE LA DEFLEXION - STABLE APRES 5 JOURS

ANALYSE DE VIEILLISSEMENT
(SNCB 2001/0093/50/111-4/tiers)

INFLUENCE DES CONDITIONS CLIMATIQUES
SUR UNE DUREE DE 10 ANS: AUCUNE
